IWONA MARKUSZEWSKA

## ZAŁOŻENIA PAŁACOWO-PARKOWE OKOLIC KROTOSZYNA I KOŹMINA WIELKOPOLSKIEGO – ANALIZA WYBRANYCH PRZYKŁADÓW

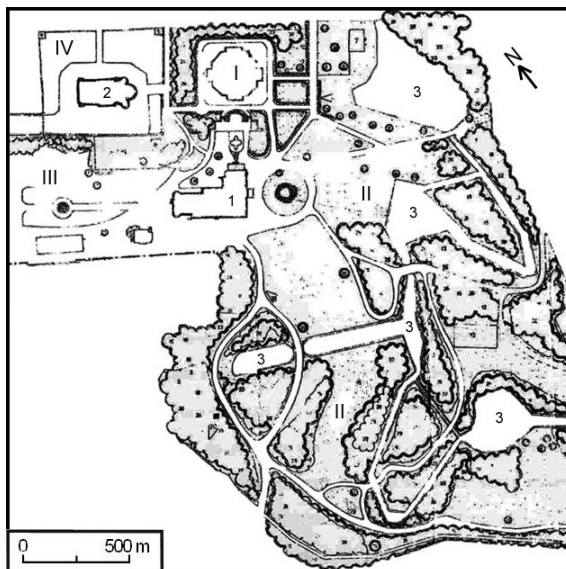
Ryc. 1. Założenie pałacowo-parkowe w Smolicach (oprac. na podstawie KOLATA 2000)

1 – pałac, 2 – kościół, 3 – staw, I, II, III, IV – kwatery

Fig. 1. The palace-park complex in Smolice (prepared on the basis on KOLATA 2000)

Park pałacowy (ryc. 1), obejmujący powierzchnię 18,15 ha, został założony przez Umińskich w I połowie XVIII w. Obecnie do najbardziej rozpowszechnionych tu gatunków drzew zaliczono: lipę drobnolistną (ok. 13% ogólnej liczby drzew), olszę czarną (ok. 11,5%), klon polny (ok. 7,5%) i klon pospolity (ok. 8,6%) (KOŁATA 2000). Drzewa stanowiące zasadniczy drzewostan parkowy ocenia się na 100–120 lat, choć zdarzają się i starsze, których wiek przekracza 200 lat.

Park w Smolicach składa się z czterech różniących się od siebie części: ogrodowej, krajobrazowej, trawiastej i placu kościelnego. Część ogrodowa (kwatery I) składa się z terasu górnego z pałacem i fontanną w kształcie czteroliścia (fot. 3) oraz terasu dolnego z basenem kąpielowym. Elementy te są umieszczone na osi widokowej, stanowiącej zarazem oś symetrii tej części parku. Cała powierzchnia kwatery pocięta jest siecią drózek na mniejsze obszary, które podkreśla żywopłot grabowy. Największy obszar parku zajmuje kwatery II – krajobrazowa, do której zaliczono powierzchnię trawiastą w połączeniu z roślinnością drzewiastą oraz siecią kanałów i stawów. Wzdłuż

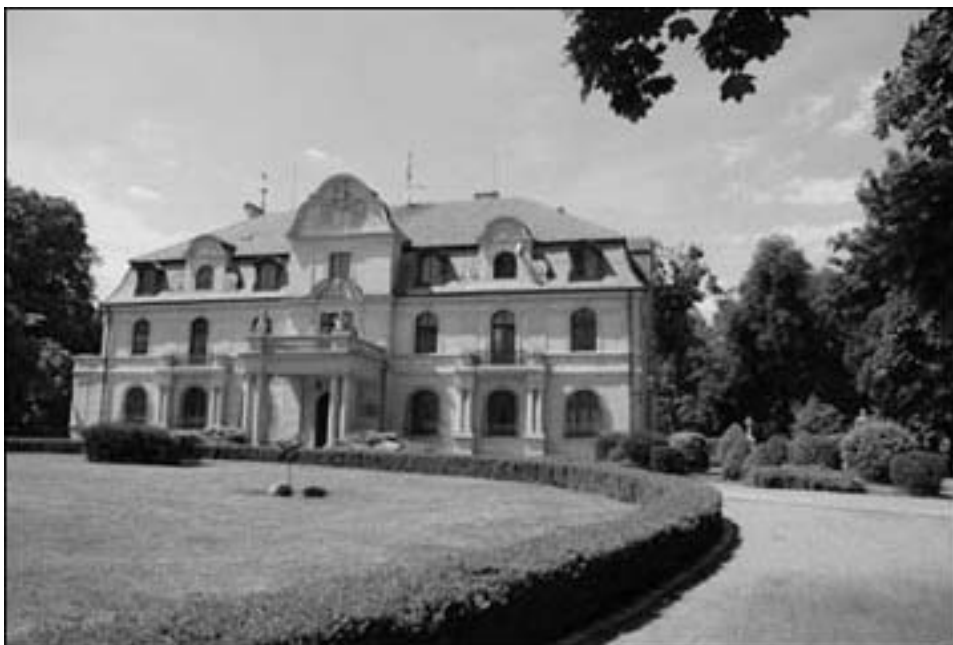
Fot. 1. Założenie pałacowo-parkowe w Smolicach – elewacja wschodnia. Fot. I. Markuszewska

Phot. 1. The palace-park complex in Smolice – the east elevation. Phot. by I. Markuszewska

W północno-zachodniej części parku znajduje się neobarokowy pałac założony na planie litery „L”, który został wzniesiony w 1910 r. na miejscu dawnej rezydencji, w późniejszych latach był wielokrotnie przebudowywany. Elewacja wschodnia (frontowa) (fot. 1) oraz południowo-zachodnia na osi posiadają wydatny ryzalit z barokowym szczytem oraz przyziemnymi portykami. W części południowo-wschodniej pałacu znajduje się kwadratowa wieża o bogatych podziałkach. W sąsiedztwie pałacu został wydzielony plac kościelny ogrodzony murem, z wbudowanym w jego środku kościołem (fot. 2).

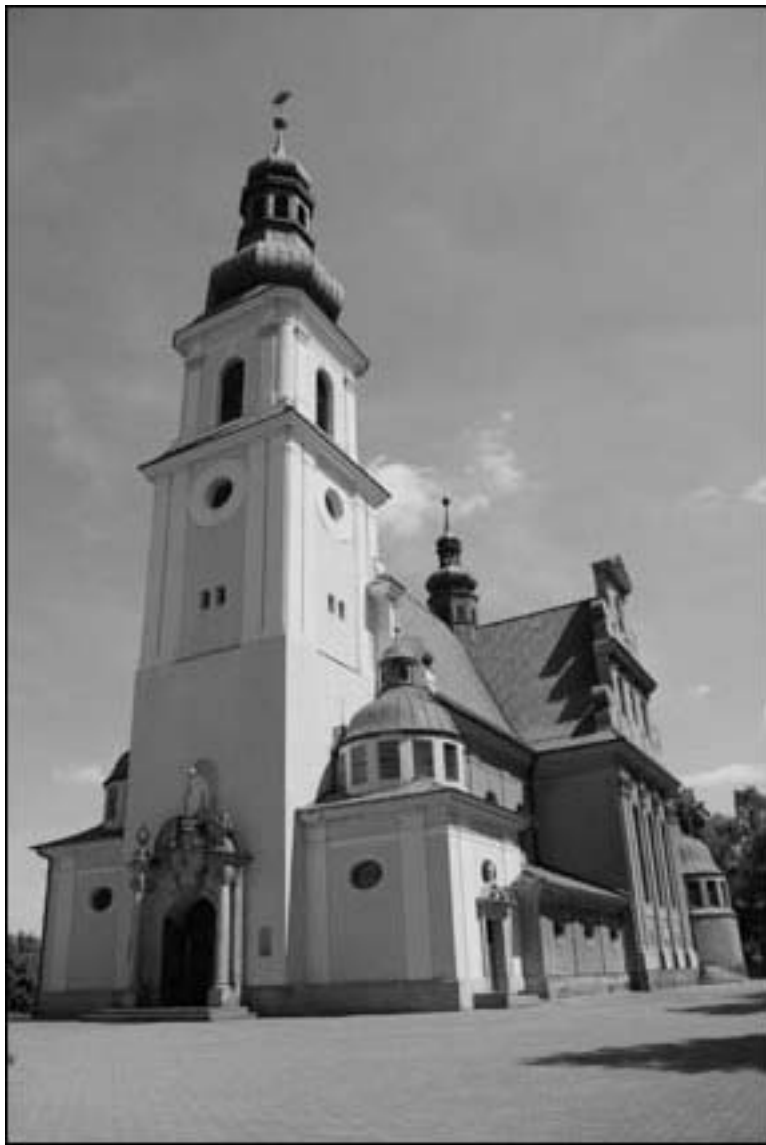
Fot. 2. Założenie pałacowo-parkowe w Smolicach – kościół. Fot. I. Markuszewska  
Phot. 2. The palace-park complex in Smolice – the church. Phot. by I. Markuszewska

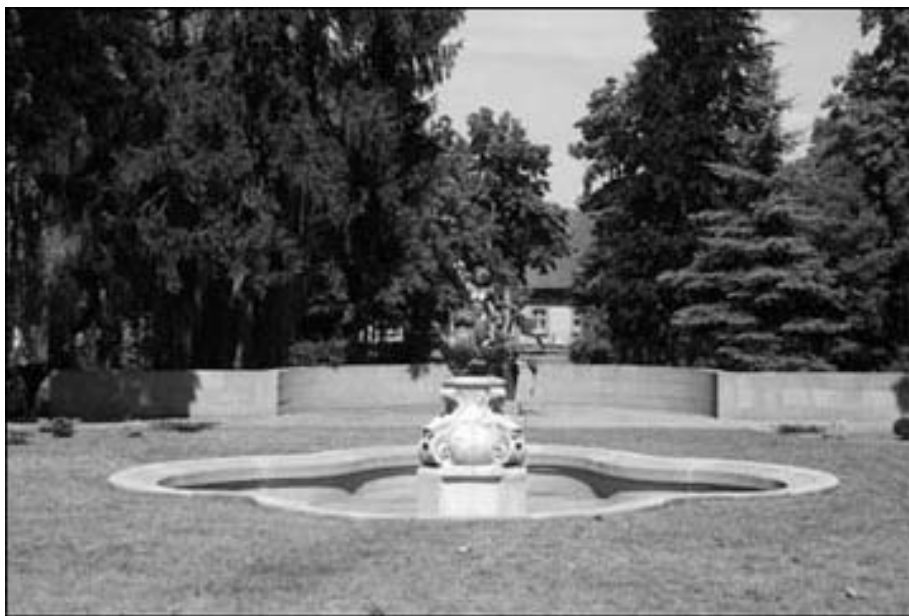
Fot. 3. Założenie pałacowo-parkowe w Smolicach – teras górny z fontanną. Fot. I. Markuszewska  
Phot. 3. The palace-park complex in Smolice – the upper terrace with a fountain. Phot. by  
I. Markuszewska

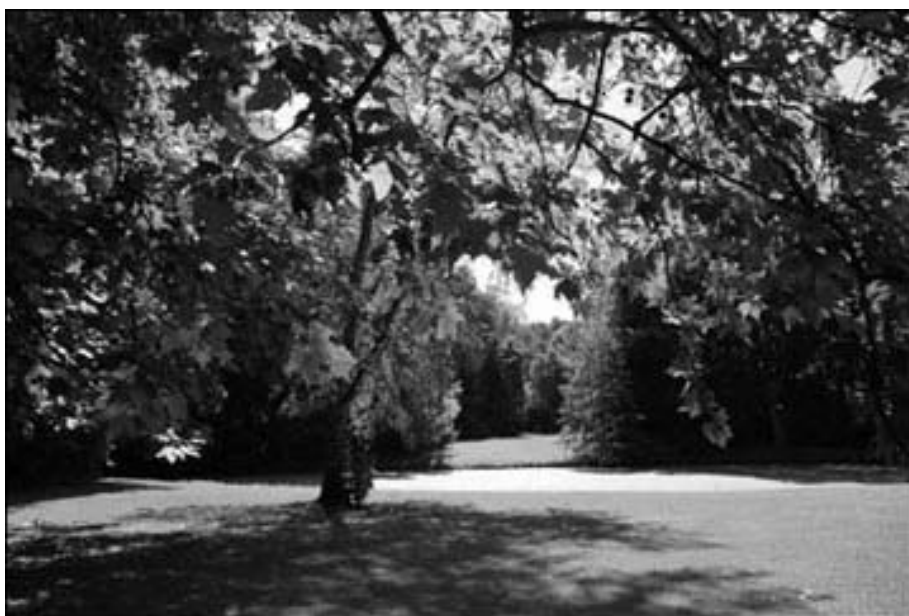
Fot. 4. Założenie pałacowo-parkowe w Smolicach – fragment kwatery krajobrazowej. Fot. I. Marku-  
szewska  
Phot. 4. The palace-park complex in Smolice – a fragment of the landscape park section. Phot. by  
I. Markuszewska

niowym skraju parku występuje największa powierzchnia trawiasta, od południa otoczona porastającymi nad rowem wierzbami, topolami i dębem szypułkowym (fot. 4). Kwatera III zajmuje północno-

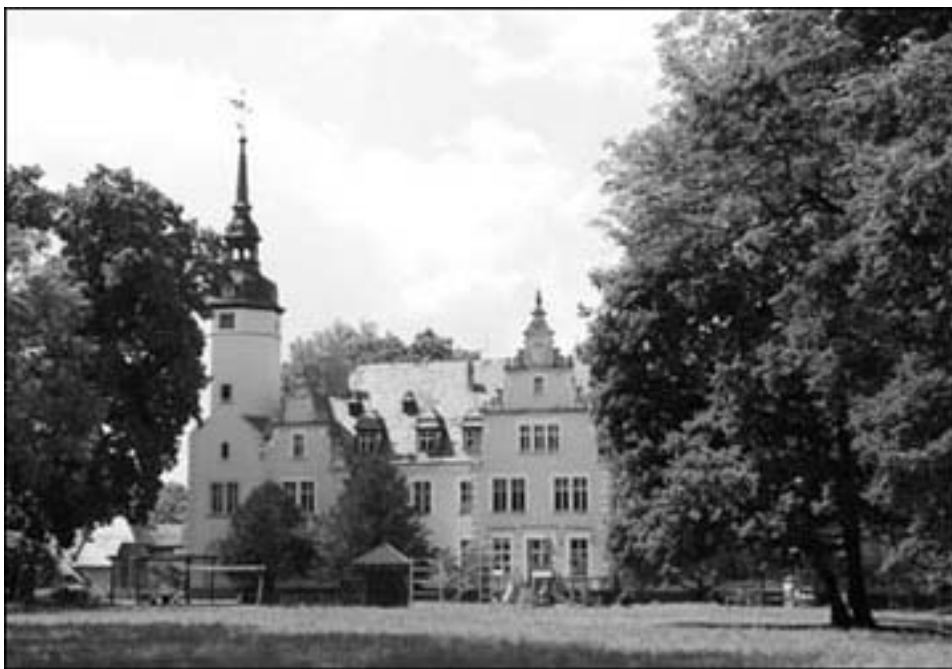
Fot. 5. Założenie pałacowo-parkowe w Borzęciczkach – elewacja frontowa. Fot. I. Markuszewska  
Phot. 5. The palace-park complex in Borzęciczki – the front elevation. Phot. by I. Markuszewska

ku). Budynek ten zachował się do dnia dzisiejszego w bardzo dobrym stanie. Od jego frontu wschodniego (fot. 5) przebiega oś widokowa wzdłuż polany trawiastej, otoczonej starodrzewem, zakończonej stawem. Na przedłużeniu osi długiej pałacu w kierunku południowym znajduje się tzw. staw południowy (fot. 6), sąsiadujący z dawnym domem ogrodnika. W pobliżu pałacu zlokalizowano zespół zabudowań zarządcy majątku (obecnie szkoła podstawowa) i służby wraz z zabudowaniami gospodarczymi, które zostały zaadoptowane na cele mieszkaniowe (fot. 7). W skład założenia pałacowo-parkowego wchodzi również zażytkowy kościół z 1600 r., do którego od szosy prowadzi aleja kasztanowa pochodząca z czasów panowania Radolińskich. Co prawda dziedziniec kościelny wraz z aleją są ogrodzone od pałacu, ale jed-

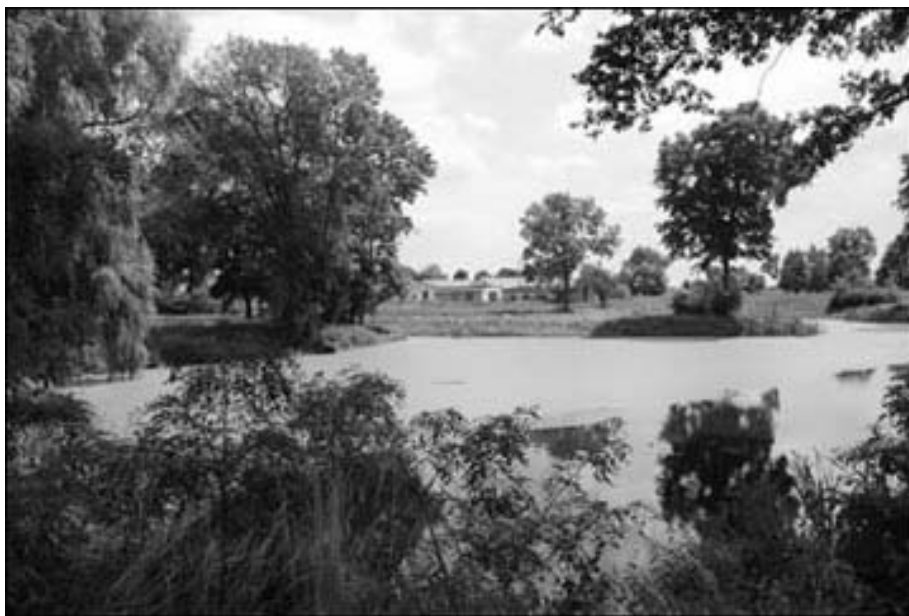
Fot. 6. Założenie pałacowo-parkowe w Borzęcizkach – staw południowy. Fot. I. Markuszewska  
Phot. 6. The palace-park complex in Borzęcizki – the south pond. Phot. by I. Markuszewska

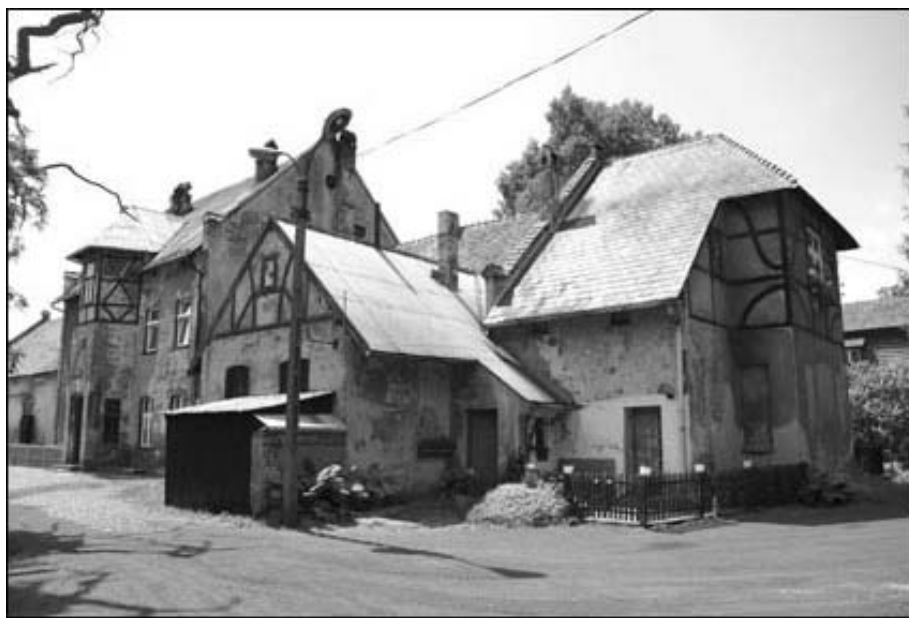
Fot. 7. Założenie pałacowo-parkowe w Borzęcizkach – dawne zabudowania gospodarcze. Fot. I. Markuszewska  
Phot. 7. The palace-park complex in Borzęcizki – former farm buildings. Phot. by I. Markuszewska

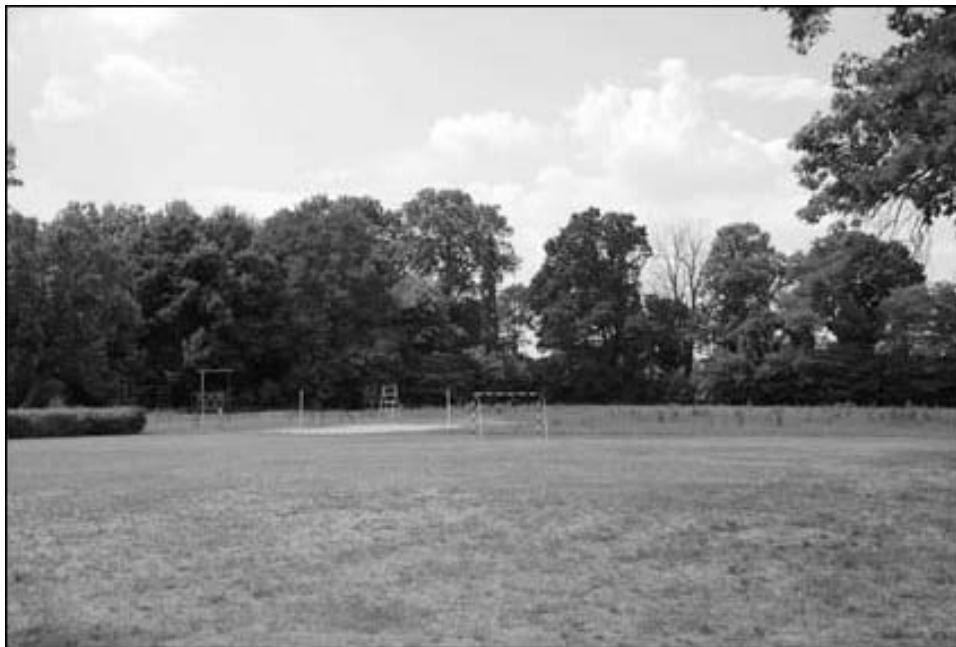
Fot. 8. Założenie pałacowo-parkowe w Borzęcizkach – boisko sportowe. Fot. I. Markuszewska  
 Phot. 8. The palace-park complex in Borzęcizki – the sports field. Phot. by I. Markuszewska

nocześnie stanowią całość zespołu pałacowego. W południowo-zachodniej części kompleksu znajduje się znacznej powierzchni teren trawiasty, otoczony drzewostanem liściastym, wykorzystywany rekreacyjnie jako boisko (fot. 8), dawniej będący wybiegiem dla koni.
